Document de diagnostic de sécurité routière
des passages à niveau

PN n° 56 Bis

Commune : Connantre — Dép. Marne

Ligne ferroviaire, nom et n° : 10000 Ligne de Oiry-Mareuil à Romilly-sur-Seine

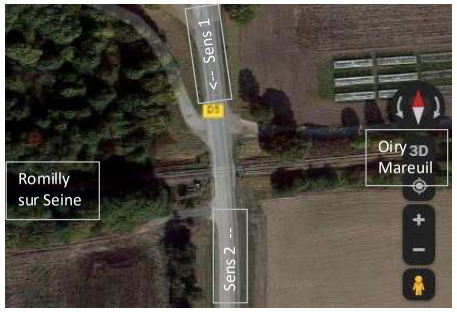
Schéma du PN :

Trafic à revoir : au vu du trafic sur la RD 5 au niveau du PN, ne faudrait-il pas mettre en place un PN "SAL 4" ?
Présence d'un téléphone qui ne fonctionne pas + numéros de téléphone à contacter + panneau CE2a.
